## Protokol o termografickém měření

Zákazník: Jan Novák  
Adresa: Brno  
cihlový byt 2+kk

Datum měření:	8.11.2012
Čas měření:	16:30 – 17:30
Měření provedl:	www.infracfoto.cz
Venkovní teplota:	5 °C
Vnitřní teplota:	24 °C
Vnitřní relativní vlhkost:	65 %
Rozdíl teplot:	19 °C
Emisivita:	0,95
Počasí:	polojasno bezvětrí

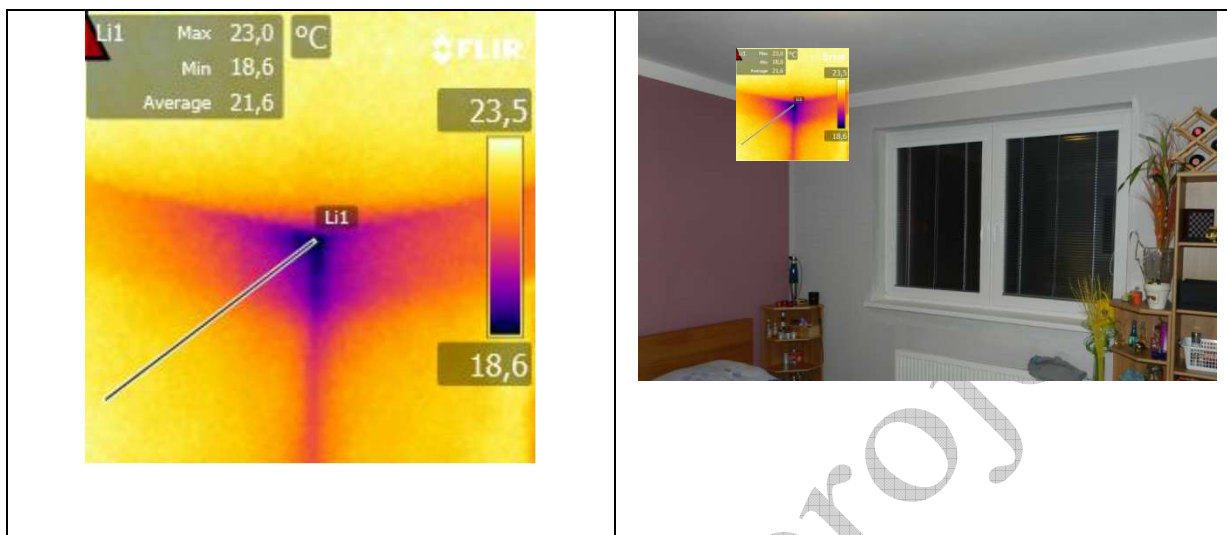
**Obrázek 1. Pozice snímku: Pokoj – ložnice****Důležitost: střední**

**Komentář:****Vysoký rozdíl teplot – tepelný most v konstrukci zdi.****Doporučení:**

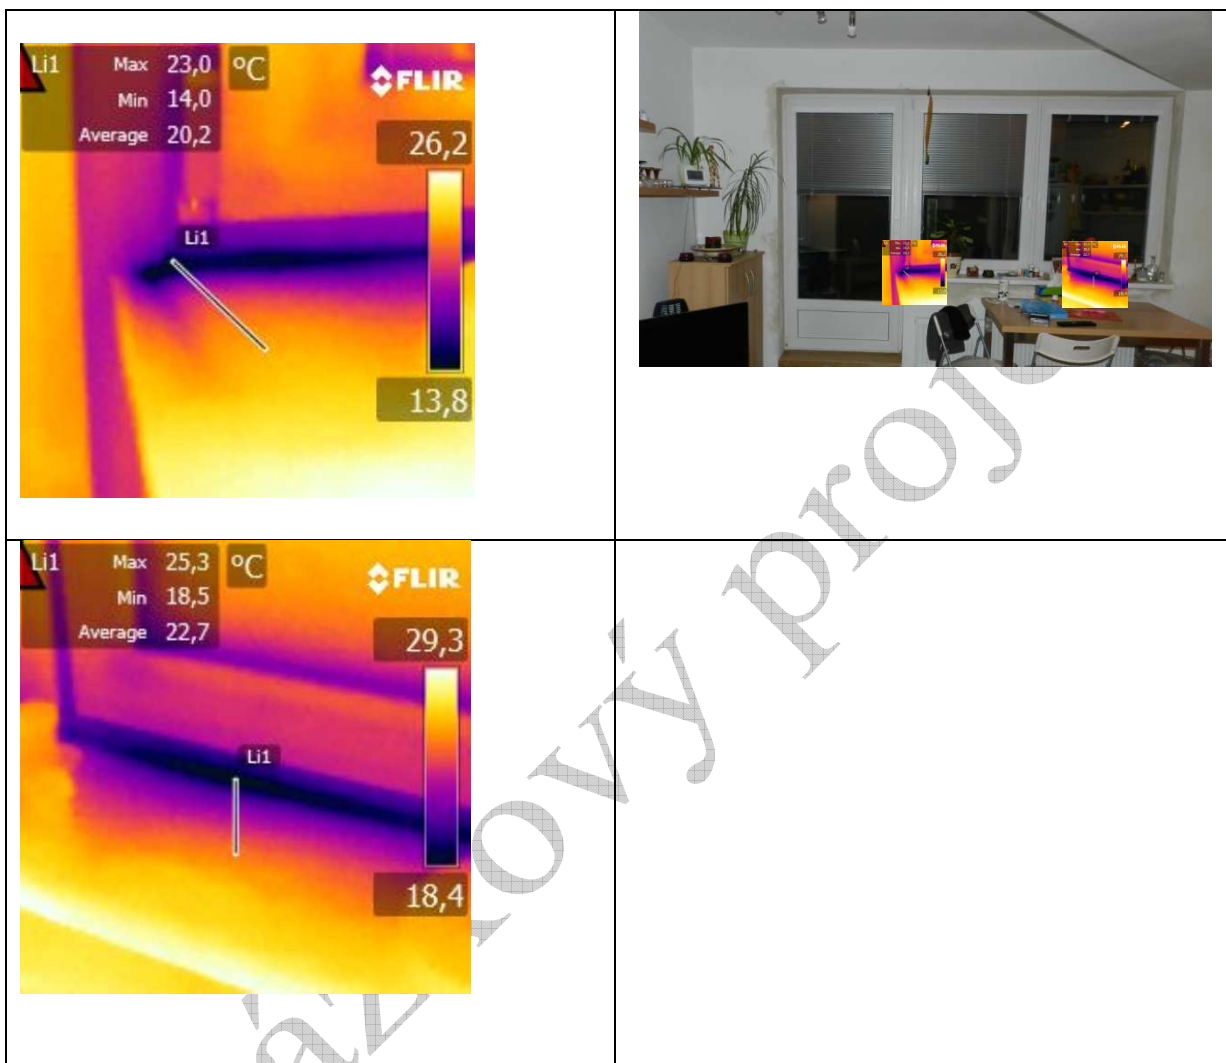
**Obrázek 2. Pozice snímku: Kuchyně****Důležitost: velmi vysoká**

**Komentář:****Velmi vysoký rozdíl teplot – tepelný most v izolaci mezi rámem okna a zdí****Doporučení:****Opravit izolaci pod parapetem (vnější i vnitřní).**
