Protokol o termografickém měření

Zákazník: [Společnost]
Adresa: [Adresa společnosti]
<stručný popis budovy>

Datum měření:	16.12.2012
Čas měření:	09:00 – 11:30
Měření provedl:	infraFOTO
Venkovní teplota:	-1 °C
Vnitřní teplota:	22 °C
Vnitřní relativní vlhkost:	49 %
Rozdíl teplot:	23 °C
Emisivita:	0,95
Počasí:	<polojasno> <bezvětrí>

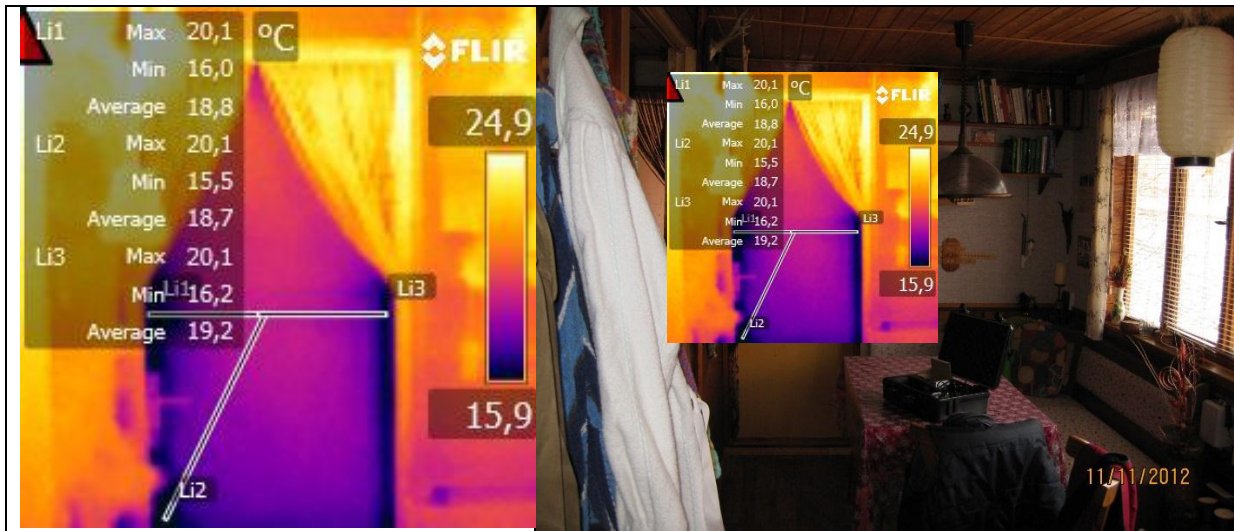
Obrázek 1. Pozice snímku:**Důležitost: malá/střední/vysoká**

- Velmi vysoký rozdíl teplot po okrajích dveří.
- Nevhodné použití interiérových dveří jako venkovních.

- Výměna celých dveří. Popřípadě výměna páskového těsnění.

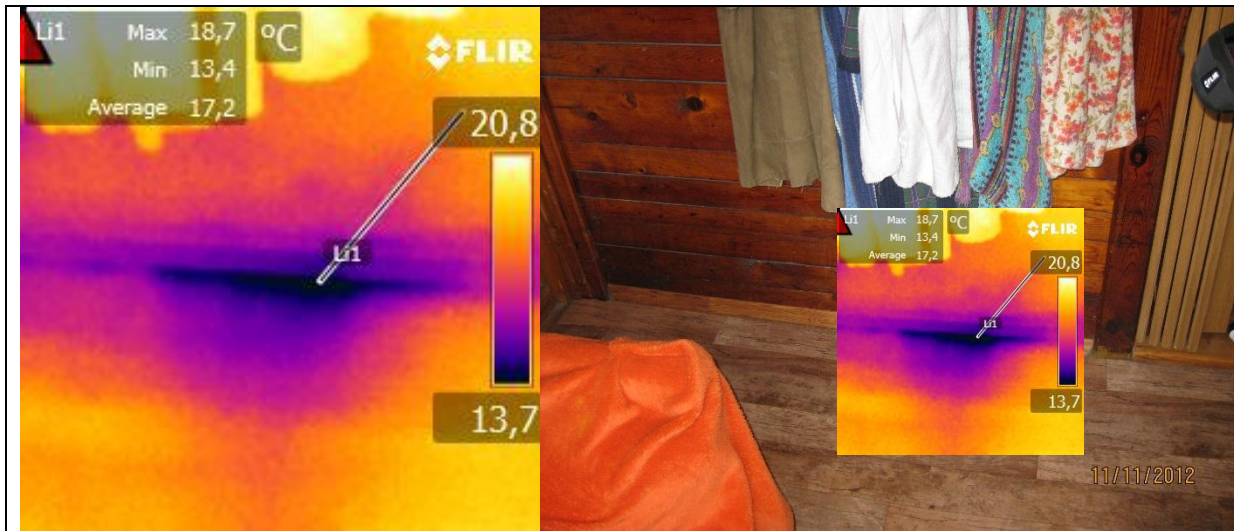
Obrázek 2. Pozice snímku:**Důležitost:** malá/střední/vysoká

- Velmi vysoký rozdíl teplot – tepelný most mezi podlahou a zdí.

- Odstranit lištu a vyplnit případnou dutinu nízkoexpanzní montážní pěnou.

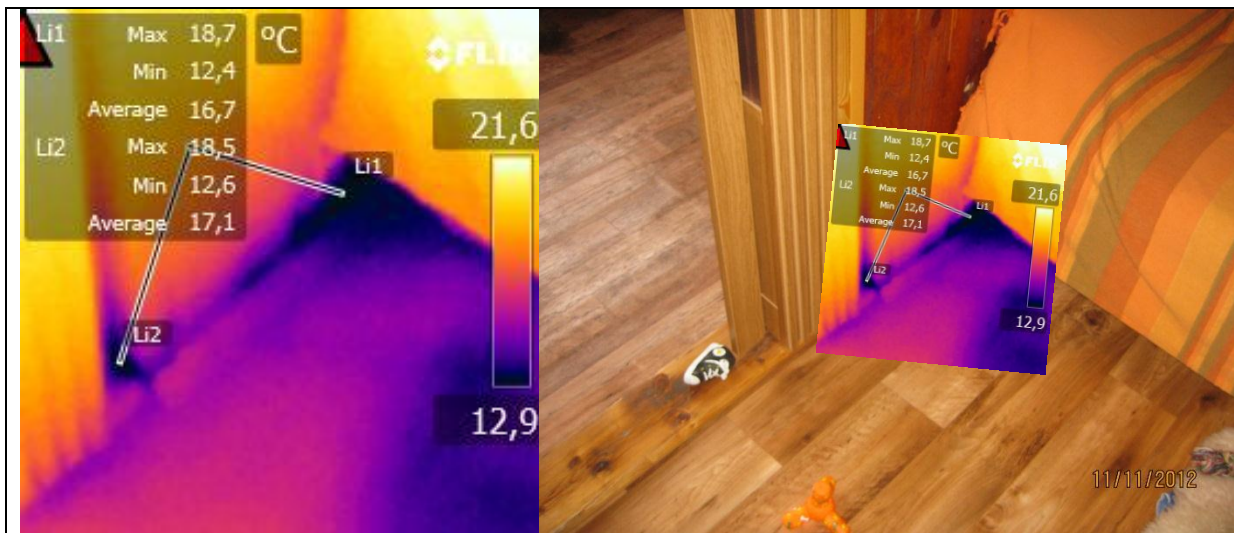
Obrázek 3. Pozice snímku:**Důležitost:** malá/střední/vysoká

- Velmi vysoký rozdíl teplot – tepelný most mezi podlahou a zdí.

- Odstranit lištu a vyplnit případnou dutinu nízkoexpanzní montážní pěnou.
