Protokol o termografickém měření

Zákazník: Jan Novák
Adresa: Brno
<byt, částečně zateplený>

Datum měření:	14.11.2012
Čas měření:	10:30 – 11:30
Měření provedl:	Bronislav Nejedlý
Venkovní teplota:	-4 °C
Vnitřní teplota:	22 °C
Vnitřní relativní vlhkost:	58%
Rozdíl teplot:	26 °C
Emisivita:	0,95
Počasí:	<polojasno> <mírný vítr>

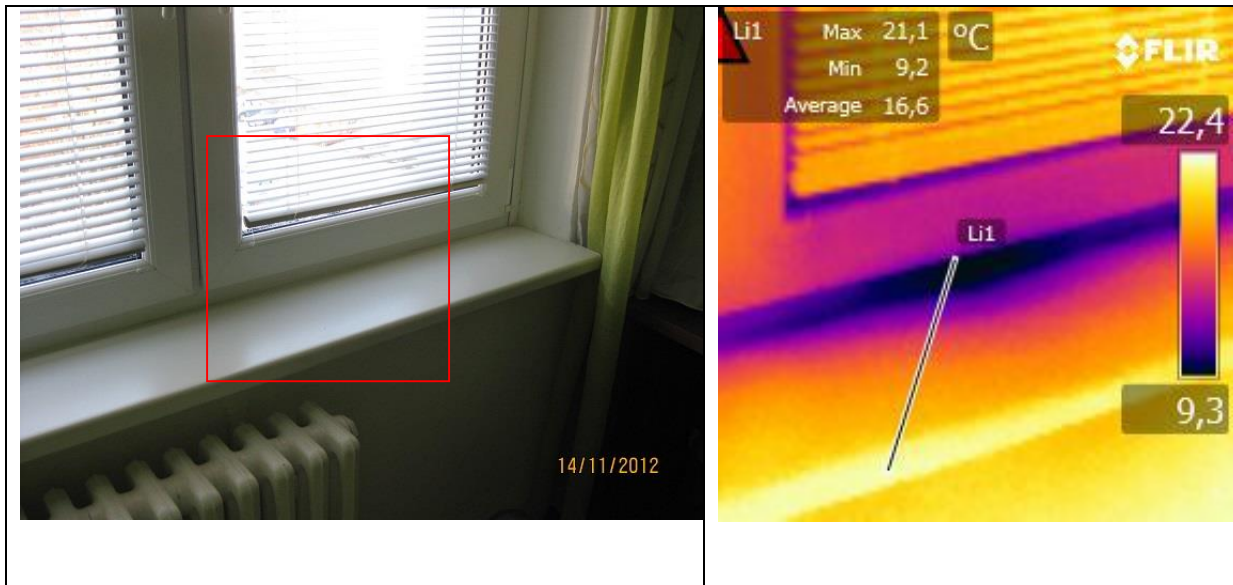
Obrázek 1. Pozice snímku: pokoj - (okno)**Důležitost: malá/střední/vysoká**

- **Velmi vysoký rozdíl teplot!**
- **Tepelný most v konstrukci okna. Pravděpodobně zapomenutý aretační kolík při montáži okna.**

- **Odstranit tepelný most, zateplit.**
- **Překontrolovat těsnění, popřípadě seřídít.**

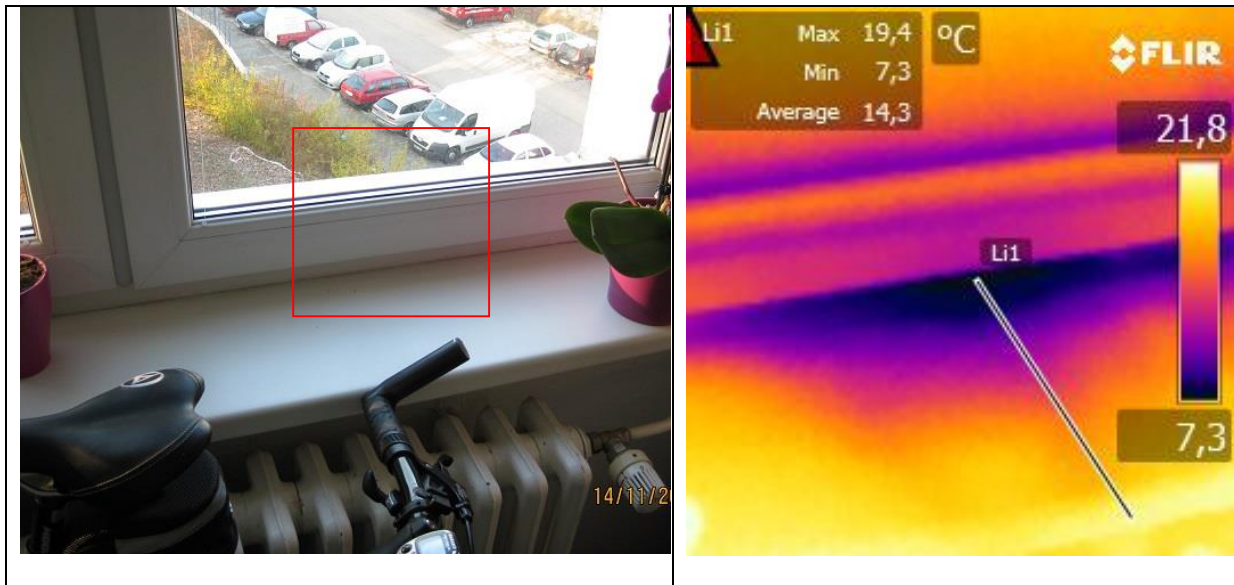
Obrázek 2. Pozice snímku: pokoj - (okno)**Důležitost: malá/střední/vysoká**

- **Velmi vysoký rozdíl teplot!**
- **Tepelný most v konstrukci okna. Pravděpodobně zapomenutý aretační kolík při montáži okna.**

- **Odstranit tepelný most, zateplit.**
- **Překontrolovat těsnění, popřípadě seřídít.**
